# Lågemissionsglas och renovering förbättrar äldre fönsters värmeisolering

Bertil Fredlund

Rapport TABK--99/3055  
Lågemissionsglas och renovering förbättrar äldre fönsters värmeisolering  
Lunds Tekniska Högskola, Institutionen för Byggnadskonstruktionslära, Lund

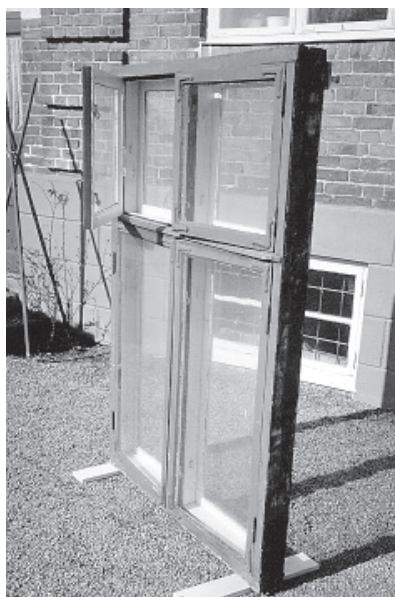
*Figur 8.1 Fönster nr 1 är ett 4-luftsfönster med krysspöst och enkla yttre- och innerbågar. Tillverkningsår ca 1880.*

På grund av bristande och felaktigt underhåll de senaste 20 åren har fönstrets skick försämrats väsentligt. Följande observationer gjordes:

- läckande kittfalsar
- torrsprickor
- slitage i sammanfogningar
- rostiga skruvar och beslag
- bristande tätning mellan karm och båge

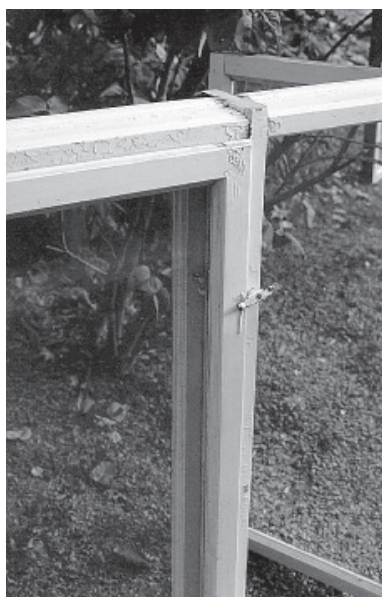
*Figur 8.2 Överfalsade innerbågar utan gångjärn.*

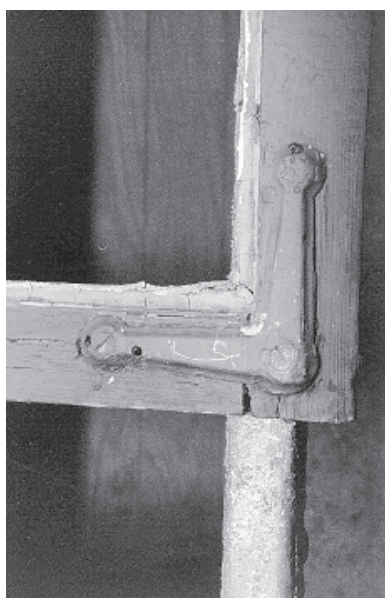
*Figur 8.3 Detalj av sammanfogning.*

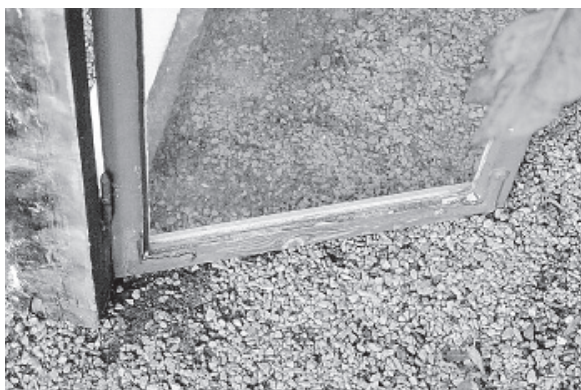
Trots bristerna i underhåll har skadorna ännu inte förorsakat några rötangrepp, se figur 8.4.

*Figur 8.4 Ytterbågarna har inga rötskador.*

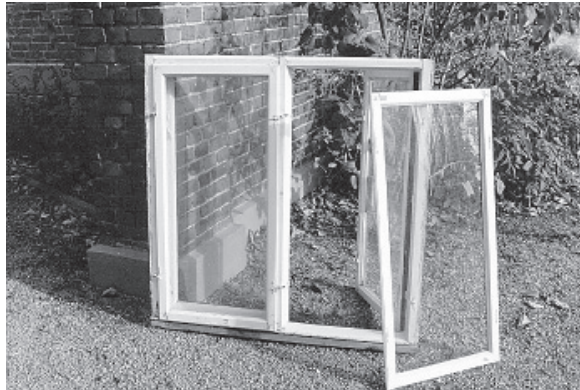
Figur 8.5 Överlufterna sågades av för att anpassa karmens ytermått till provningsutrustningen.

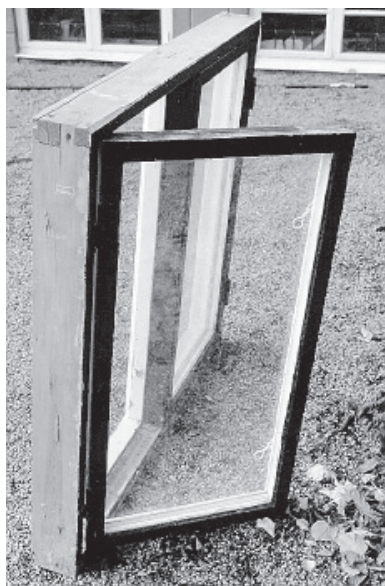
*Figur 8.16 Fönster nr 2 är ett 2-lufts-fönster med mittpost och kopplade utåtgående bågar. Tillverkningsår 1930.*

Bristande och felaktigt underhåll under senare år har bidragit till att fönstret byttes ut. Följande observationer gjordes:

- läckande kittfalsar
- torrsprickor
- flagnande färg
- bristande tätning mellan karm och båge

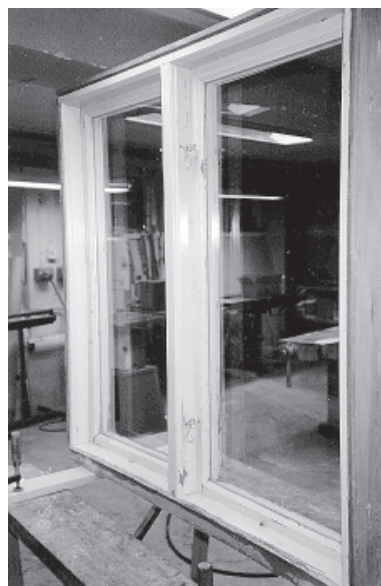
*Figur 8.17 Bågarna är sidohängda i lyftgångjärn och låsta med kopparbeslag och stängda med fönsterhasp.*

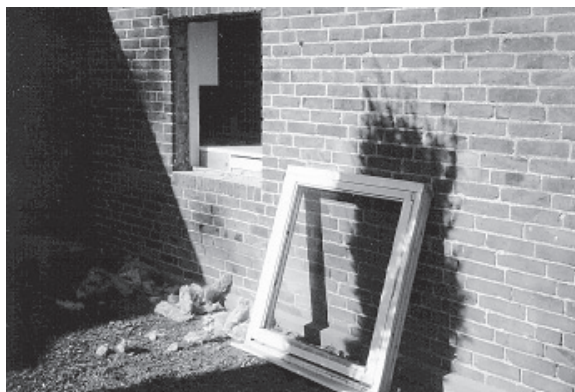
*Figur 8.20 Fönster nr 3 är ett 1-lufts 3-glasfönster tillverkat år 1982.*

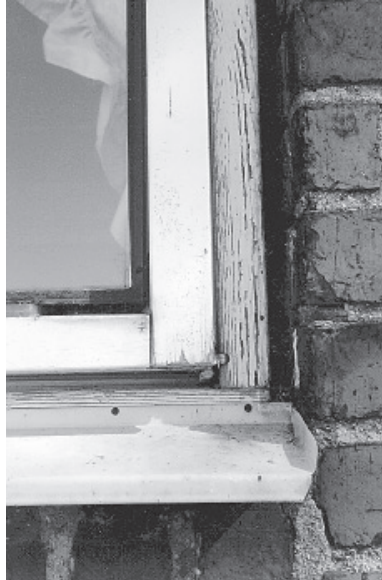
Figur 8.21 Detalj av fönster nr 3 som visar på ett hårt slitage av ytbehandlingen.
